## Godkendt og ikke godkendt antennemateriel

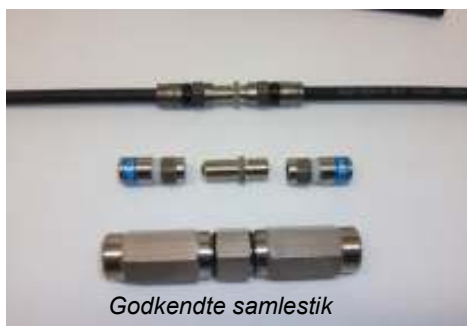
Plastik vinkelstikket har været meget anvendt på det antennekabel der forbinder TV'et med antenneåsen, og for at gøre det rigtig skidt, så sidder der plastik vinkelstik i begge ender. Andre årsager kan være dårlige samlinger og splittere.

Her er to typer antennestik. Antennestikket til højre er den mest benyttede, men kan ikke længere benyttes, det er ikke HF tæt. Typen til venstre er HF tæt og godkendt. Huset er støbt aluminium

Til venstre et godkendt stik og til højre et meget brugt, men rigtig dårligt stik

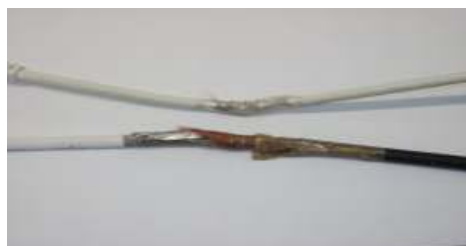
Billedet til højre viser eksempler på hvordan det absolut ikke skal se ud

Til venstre ses godkendte samlemuffer, og til højre ikke godkendte

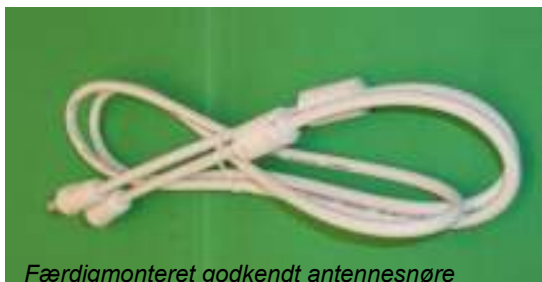
Færdigmonteret godkendt antennesnøre

Det er også af stor vigtighed, at det øvrige materiel i installationen er en godkendt type. Mange DVD afspillere, tuner-bokse og harddisk optagere bliver leveret med en færdig monteret ledning af meget ringe kvalitet. Brug en type der er dobbeltskærmet eller som den på billedet til venstre med ferritkerne. De to hvide "klumper" midt på ledningen er ferritkernen.

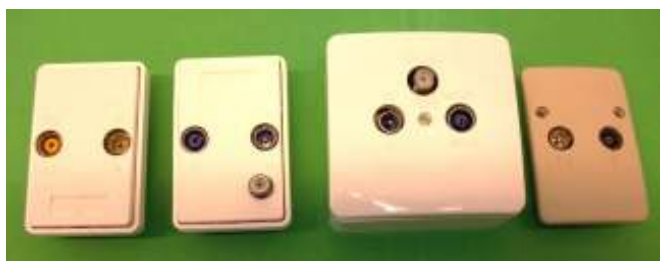
Vægstikdåser, den længst til højre er ikke godkendt

Antennestikdåsen i væggen skal naturligvis også være HF tæt. Her er vist 3 forskellige som ser meget ens ud, men ved nærmere eftersyn kan man, når man vender dem om på bagsiden se forskellen. Stikdåsen helt til højre mangler metalkappen der skal beskytte mod indstråling

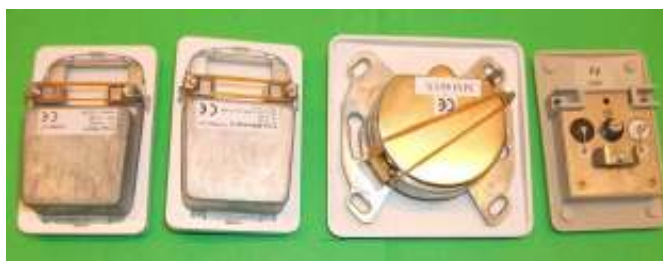
Vægstikdåser, den længst til højre er ikke godkendt

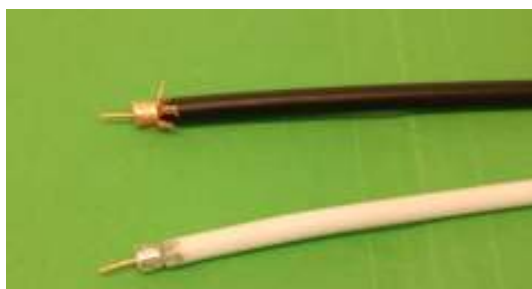
Kabler med grå og hvid plaskkappe må kun benyttes Indendørs. De sorte kabler er beregnet til nedgravning. Bemærk, at det nederste kabel er af den type der har et tomt rør ved siden af coax-kablet, det beregnet til, at man på et senere tidspunkt "blæse" en fiber igennem røret

Dobbelt afskærmning

Tomt rør

Mange byggemarkeder sælger enkeltskærmede kabler, kablerne skal være dobbeltskærmede hvilket vil sige, at der både er en folieskærm og en "kobberstrømpe" under den yderste plastkappe. Se billedet herunder.

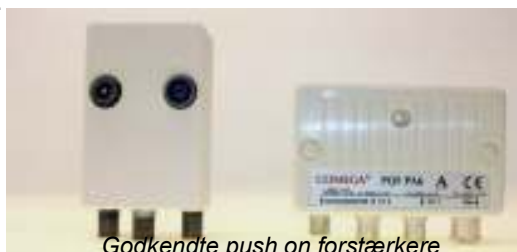
Godkendte push on forstærkere

Herunder er vist to godkendte forstærkere, billedet til venstre, og billedet til højre ikke godkendte forstærkere

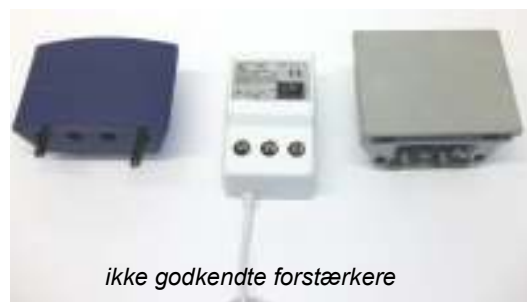
ikke godkendte forstærkere

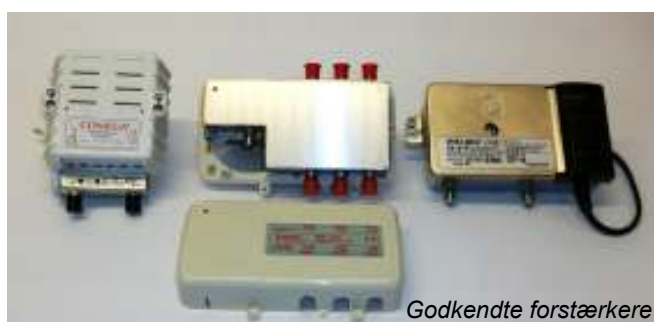
Godkendte forstærkere

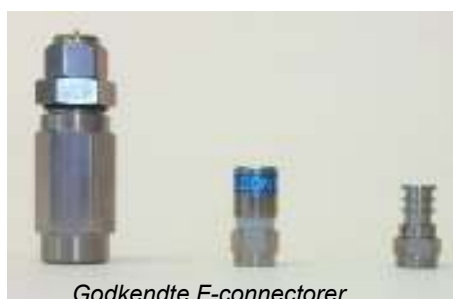
Godkendte F-connectorer

F-connectorerne skal spændes med en nøgle. (Se billederne af F-connectorer nederst på siden)

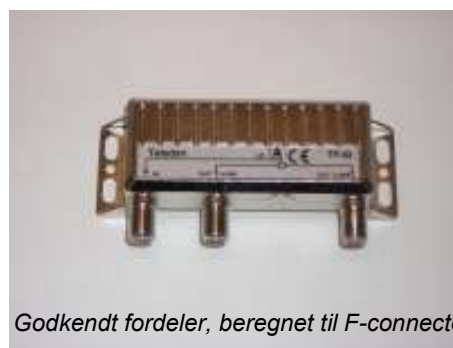
Godkendt fordeler, beregnet til F-connectorer

Det bedste resultat får man ved, at udføre installationen med forstærkere og fordelere der benytter F-connectorer.
